Raki og mygla tengt byggingargöllum

Raki og mygla í byggingum-heilsa, hollusta og aðgerðir
[Málþing á Grand Hótel 13. september 2013]
Málþing á Akureyri 20. nóvember 2013

Dr. Björn Marteinson

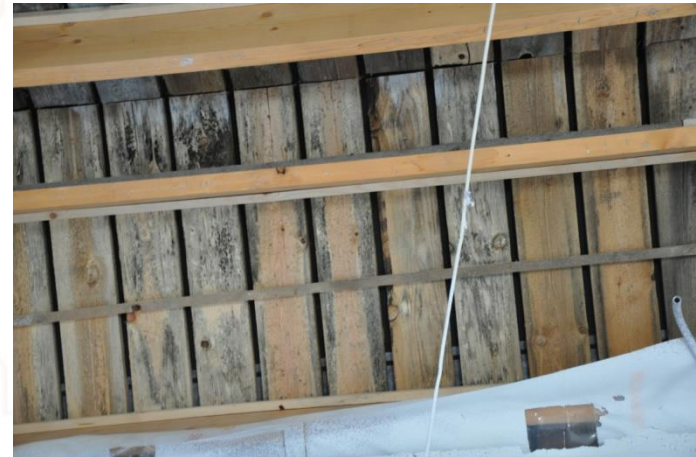
Hollustuvandamál og mygla- dæmi 1

Steypt hús með loftræstu timburpaki – húsið í byggingu.

Búið var að einangra þak og ganga frá rakavarnarlagi, þó ekki fullfrágengnu.

Eftir múrvinnu í húsinu sást rakablettur neðan á einangrun og þegar rakavarnarlag var rofið og einangrun tekin niður þá sást mygla á borðaklæðningu. Nánari skoðun sýndi að borðaklæðningin er meira og minna mygluð!

Þetta er mygla í miklu umfangi!
– það er ráðlegt að endurnýja alla borðaklæðninguna.

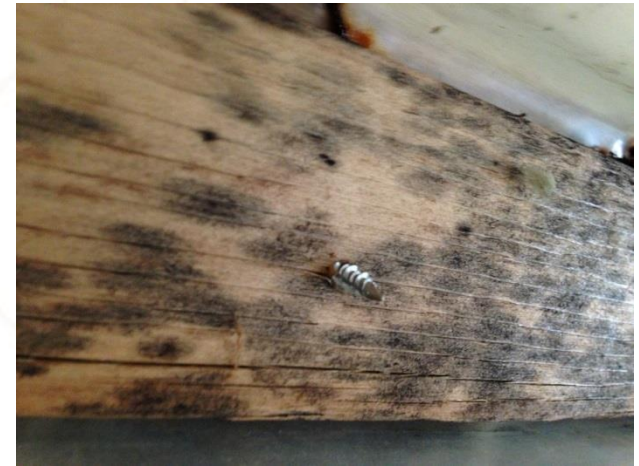
Hollustuvandamál og mygla- dæmi 2

Steypt hús með óloftræstu, dúkaklæddu, timburpaki – húsið er nokkurra ára gamalt.

Þakið lak á nokkrum stöðum, lekastaðir fundust í dúkfrágangi eftir talsverða leit.

Þegar þak var opnað þar sem mest lak þá sást talsverð mygla á krossvið – búið að endurnýja.

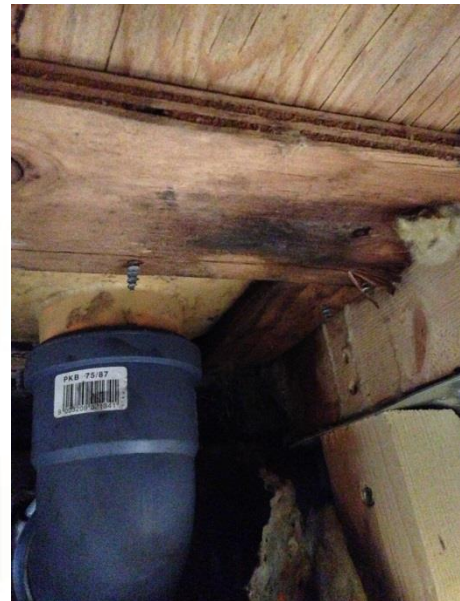
Hollustuvandamál og mygla- dæmi 2 frh.

Veruleg heilsuvandamál hafa hrjáð íbúana; hjón með tvö börn
- verst á veturna en mun betra ástand á sumrin.

Þar sem mygla hafði þegar greinst þá var málið athugað betur:

- Loftaklæðning rofin á nokkrum stöðum;
frágangur rakavarnarlags hafði mistekist við útveggi
- Mygla í breytilegu magni; sumstaðar
óveruleg en á öðrum stöðum nokkur eða jafnvel mikil

.. er ástæða til að skipta alveg um krossvið í þakinu?
